INNSBRUCK/ PRADL

Inhaltsübersicht

4. Bewertung des derzeitigen Zustandes

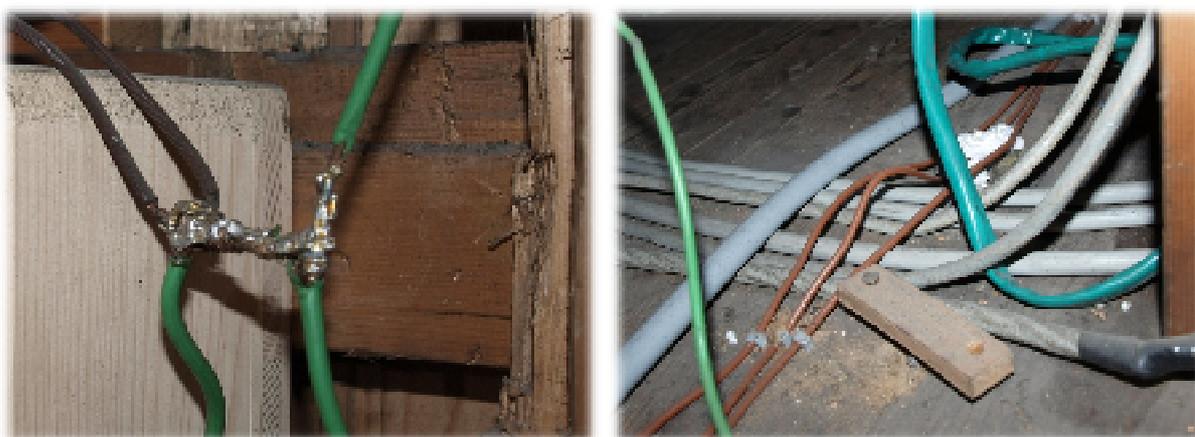
Im Hinblick auf die Gewährleistung der allgemeinen Sicherheit ist die elektrische Verkabelung sehr bedenklich.

Die Elektroinstallation im Inneren des Instrumentes und die Anschlüsse für die gesamte Orgel-elektrik sind zu erneuern, da sie nicht den heutigen Sicherheitsbestimmungen entsprechen.

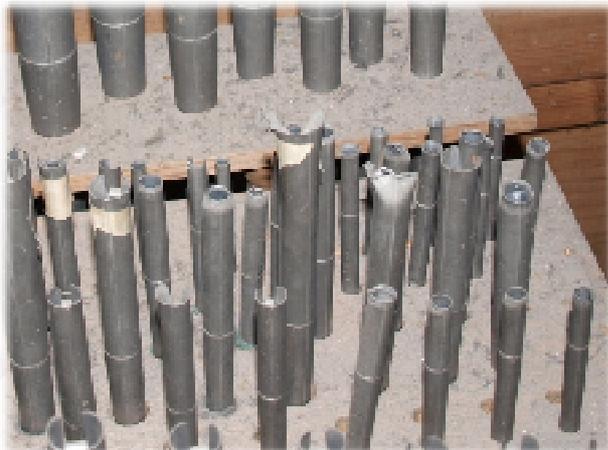
durch unsachgemäße Arbeiten deformierte Pfeifen

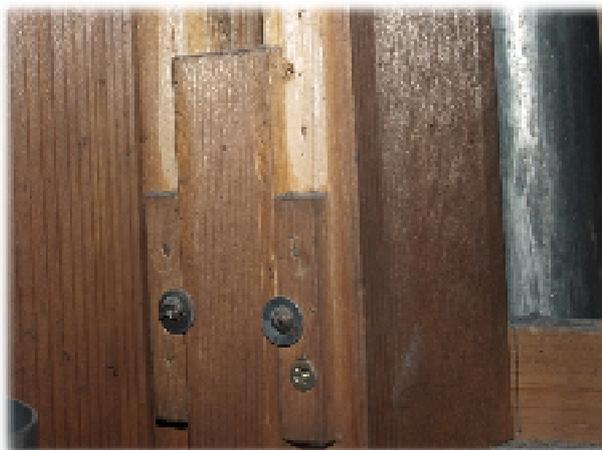
behelfsmäßige Reparatur der Stimmschieberführung

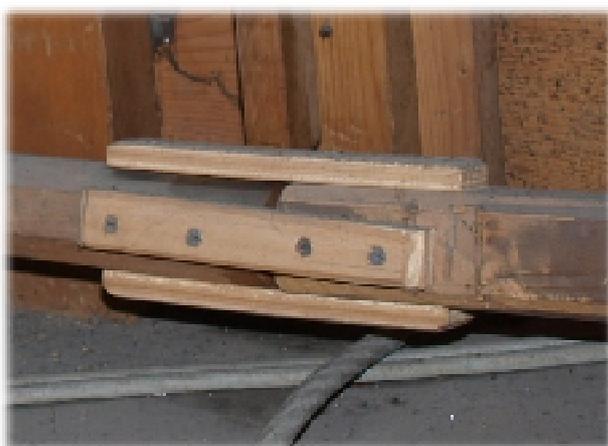
stümperhafte Verbindung der Schwellermechanik

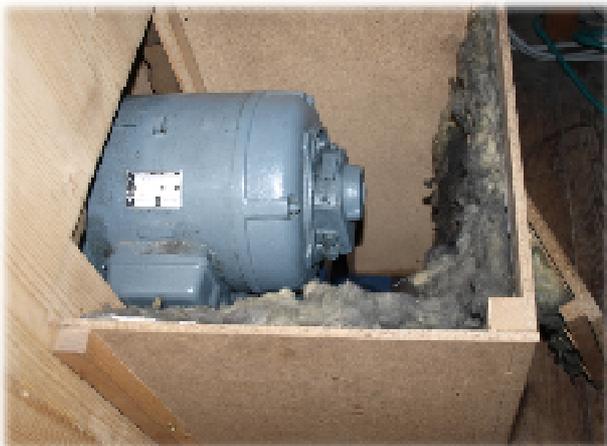
mangelhafte Dämmung des Orgelmotors

- 6.1.1. Einbau von zwei neuen Winderzeugern 21/120 incl. Regulierventil und Verbindung
- 6.1.2. Neubau eines schalldämmenden Schutzkastens mit Mikrofeinfilter
- 6.1.3. Überarbeitung des Rollenventils

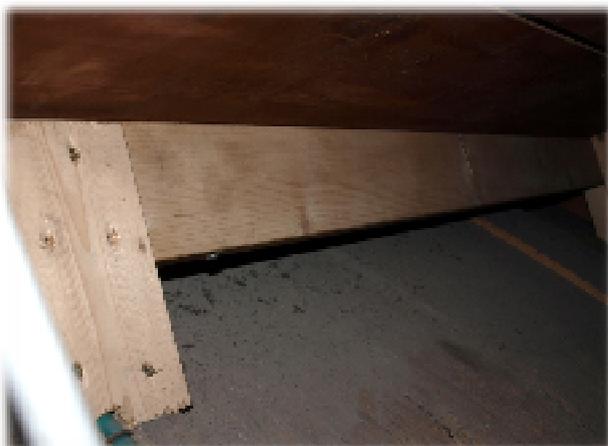
minderwertiges Windladenlager vom Umbau 1990

- 1.1. Windladenlager: stabilisieren, anpassen der Windladenlager von Positiv und Kleinpedal
- 1.2. Leitern: Erneuern in sicherer und gesicherter Bauweise mit Halterung

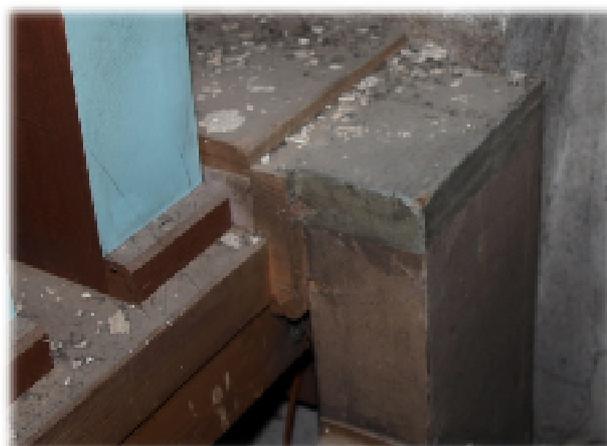
starke Verschmutzung im Orgelinneren

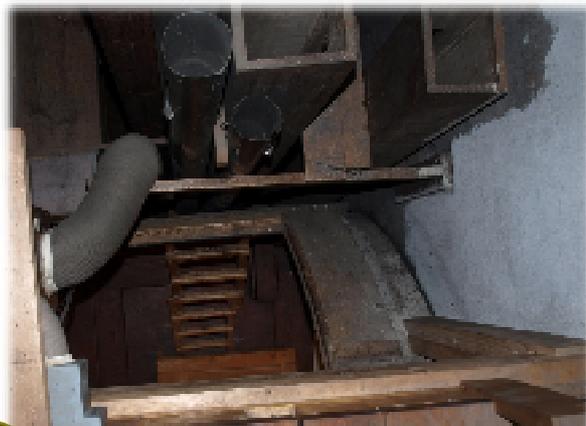
↑ Unsicherer und beengter Orgelzugang

- Gehäuse:** Der derzeit problematische Zugang zu den Werken ist so zu gestalten, dass er sicher und für den Fachmann leicht zugänglich wird. Aufgänge und Leitern innerhalb der Orgel müssen hier nachhaltig und sicher gestaltet werden. Die Klappen am Gehäuse werden verschiebbar und mit Federtechnik gefertigt.

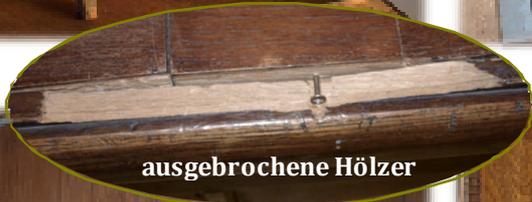
ausgebrochene Hölzer

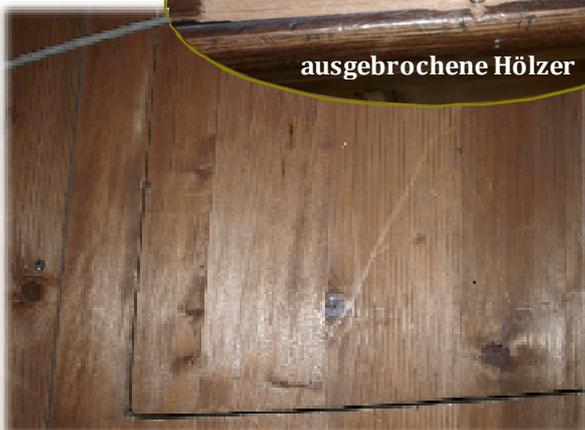
Nachträgliche Ausschnitte aus SW

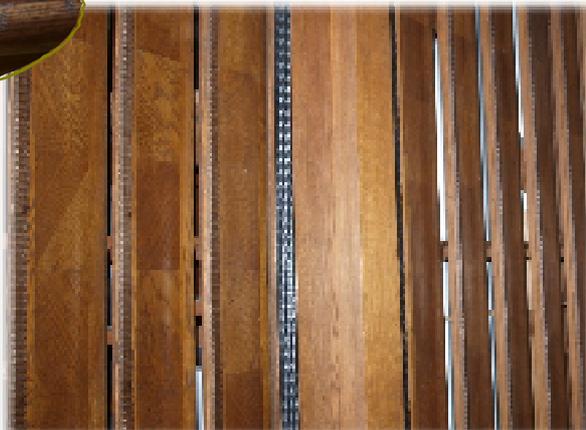
Schwellertüren im „geschlossenen“ Zustand

- 1.8. Tischlerische Überarbeitung des Gehäuses
- 1.9. Schlösser und Riegel: überarbeiten, ggf. erneuern
- 1.10. Schwellertüren: Überarbeitung, Erneuern der Dichtungen und Neulagerung (die Betätigung vom Spieltisch aus wird elektrisch über Motoren erfolgen)

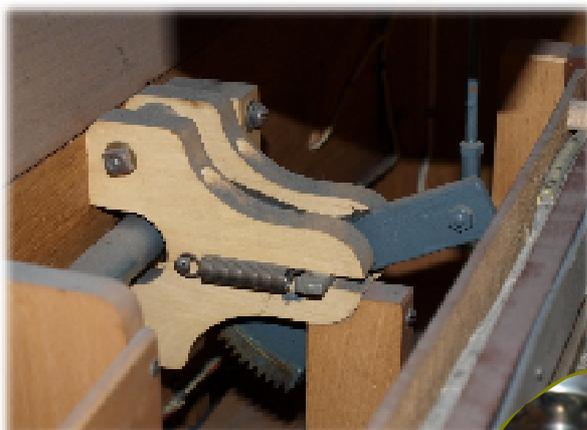
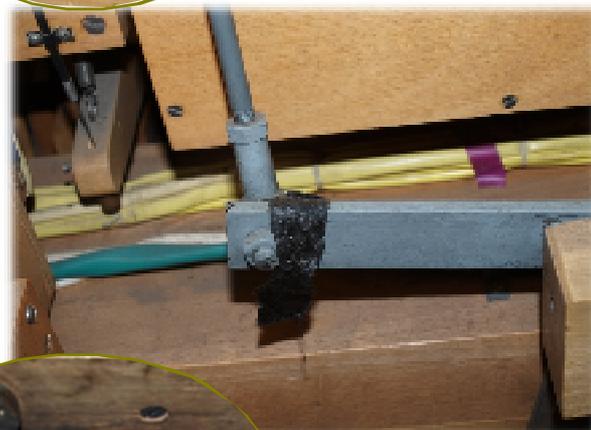
↑ defekte Gestänge

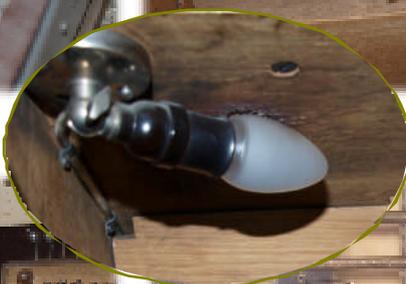
Brandgefahr durch Pedalbeleuchtung →

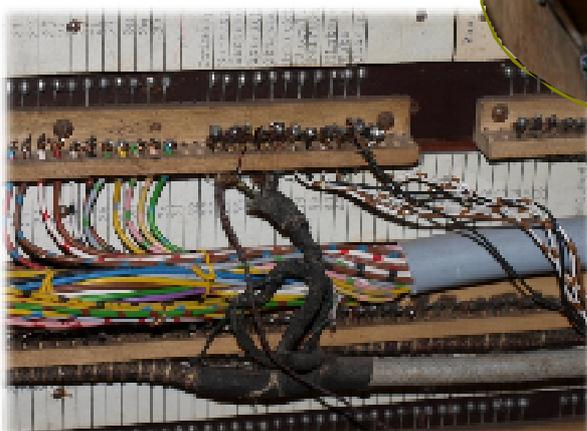
nachträgliche Verkabelungen im Spieltisch

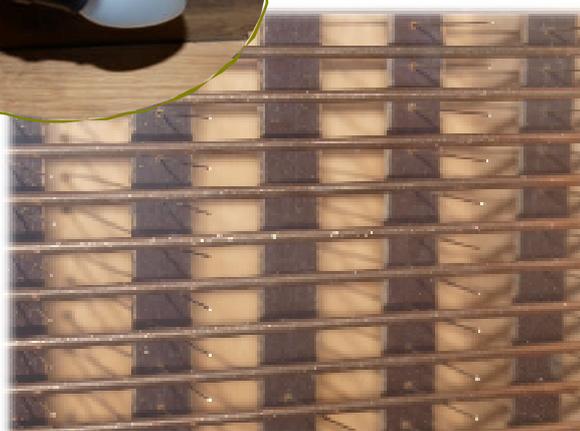
Koppel: brüchige Silberdrähte geben bei Betätigung Kontakt

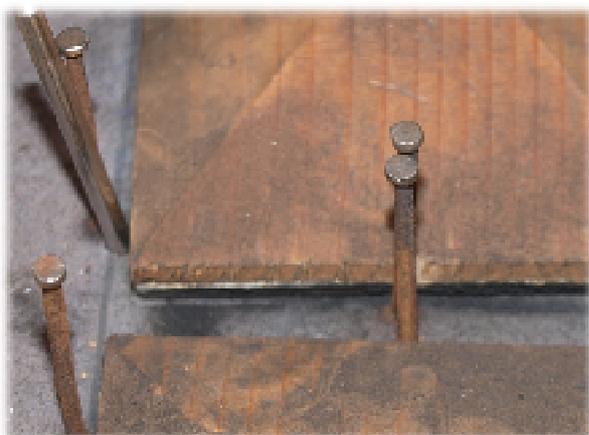
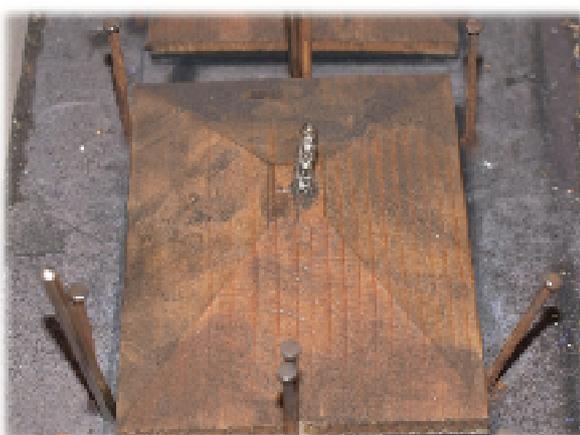
Registereinschaltventile im Registerkanal der Laden, vielfach provisorisch repariert

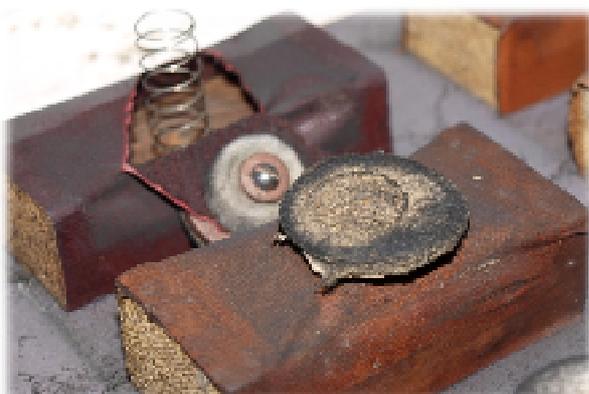
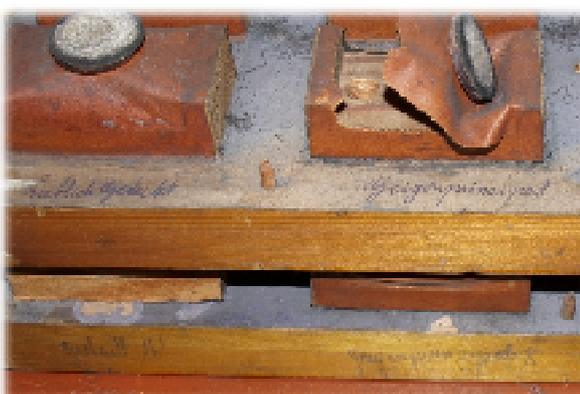
alte und defekte Taschen der alten Taschenlade des Schwellwerkes – Diskant

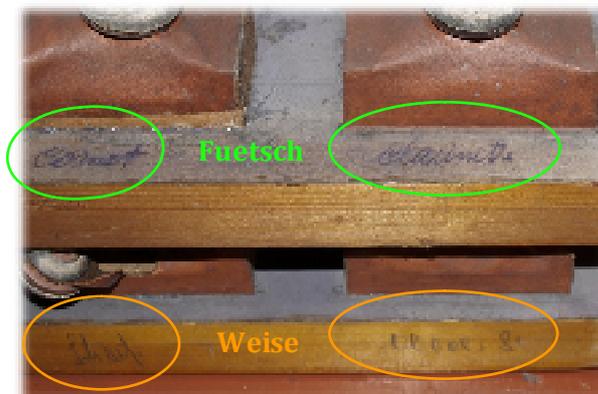
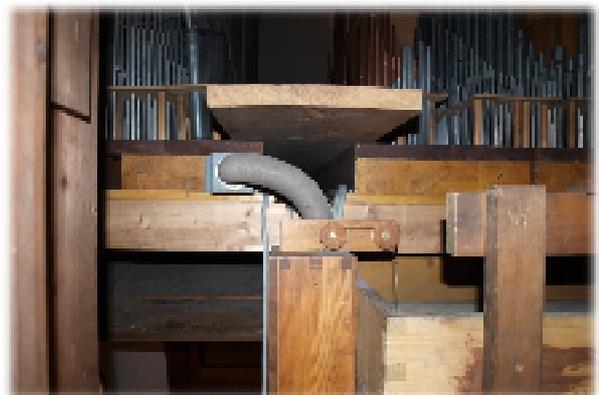
↑ Die Leisten der Schwellwerk-Diskant-Taschenlade mit den Beschriftungen von Fuetsch und Weise. Diese belegen, dass die Windlade erst 1979 durch die Fa. Dreher & Reinisch neu gebaut wurde.

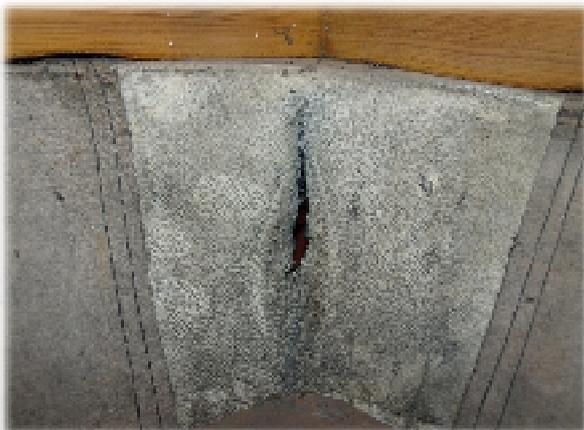
Risse im Balg

- 6.2.1. Neubau eines Doppelfaltenbalges ca. 2,00m x 2,00m
- 6.2.2. Einsetzen des neuen Balges
- 6.2.3. Grundhafte Restaurierung des zweiten Balges in der Orgel
- 6.2.4. Einregulieren des originalen Winddruckes

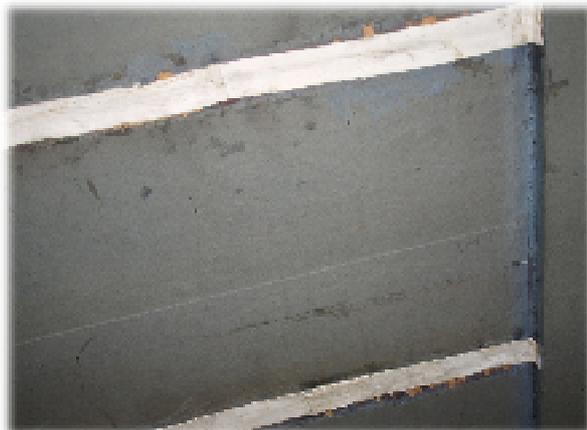
Beklebte Risse an der Balgunterseite

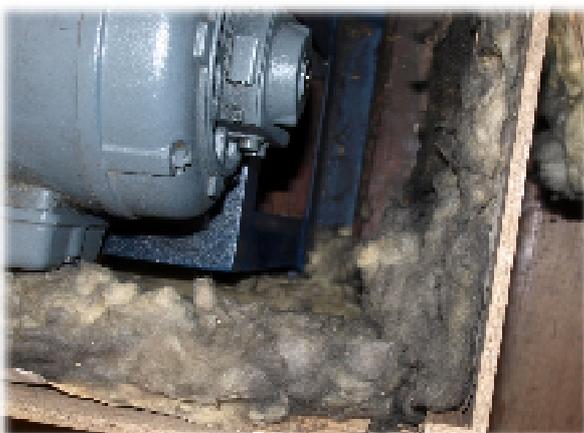
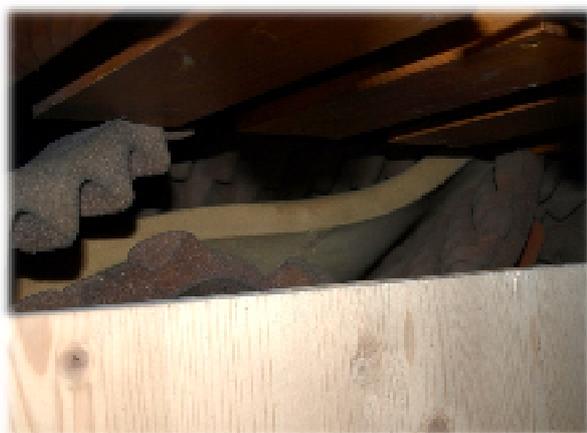
Schallabdichtung des Winderzeugers - die Dämmung ist völlig wirkungslos, dafür birgt sie Brandgefahr

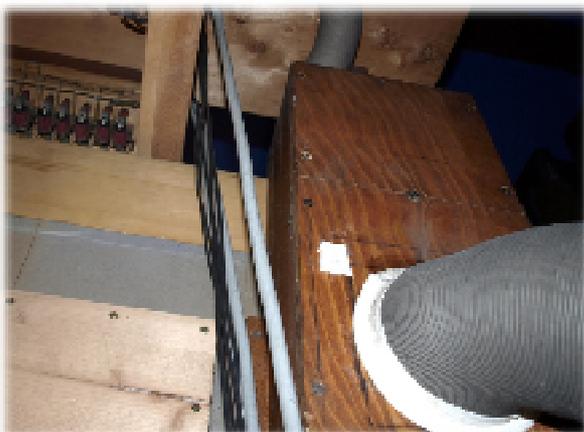
Provisorisch verlegte elektrische Kabel,

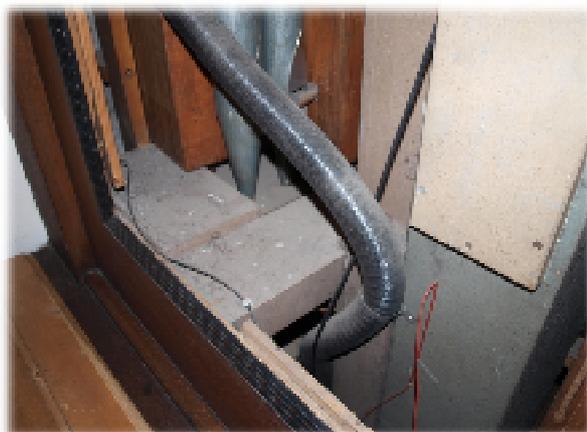
...wie auch die Windleitungen aus Kopexrohr

- Windanlage:** Ich halte es für sinnvoll einen neuen Faltenbalg von ca. 2,0 m x 2,0 m anzufertigen und diesen direkt auf dem Fußboden zu platzieren. Der dadurch entstehende Platz würde dann für zwei neue Schnellläufergebläse (jeweils 21/120) zur Verfügung. Diese würden in einem schallgedämmten Schutzkasten mit Feinstaubfilter untergebracht. Die gegenwärtige Abdeckung unter dem Fenster könnte um ca. 50 cm tiefer gesetzt werden. Das für die neoromantische Kirche typische Rosetten-Fenster könnte auf diese Weise optisch und architektonisch wesentlich besser zur Geltung kommen. Zudem würden dann die Sänger des Kirchenchores ein wenig tiefer stehen, womit man die derzeit sehr steilen und für ältere Chormitglieder beschwerlichen Stufen des Aufbaues für den Kirchenchor etwas abmildern könnte. Alle nicht originalen Windleitungen müssen – ohne Kopexrohr – handwerklich sauber und dauerhaft neu verlegt werden.

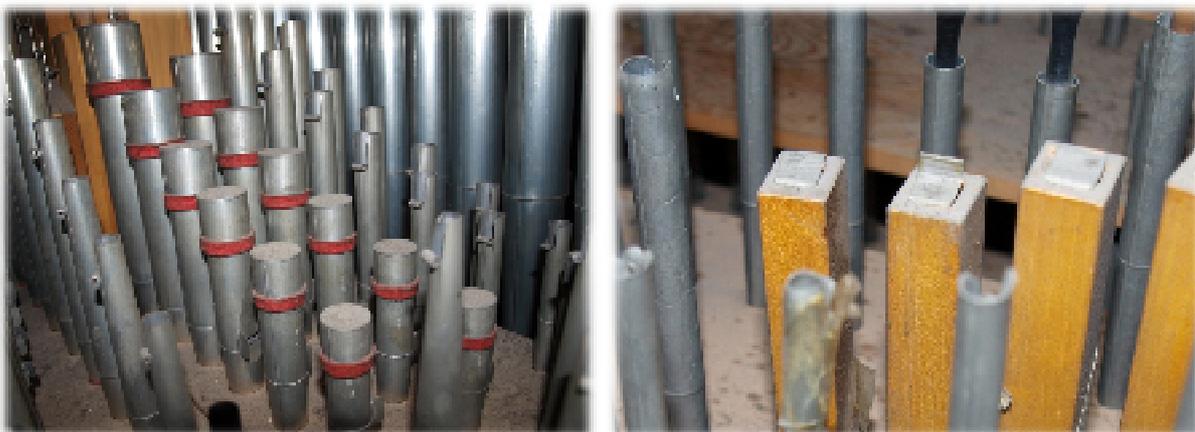
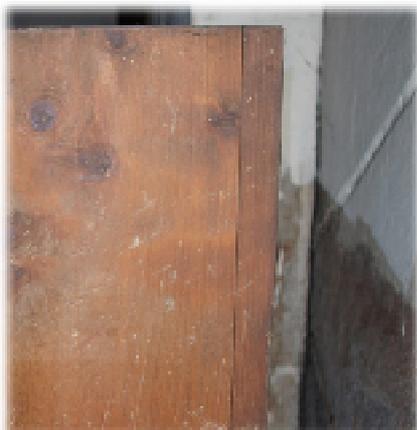
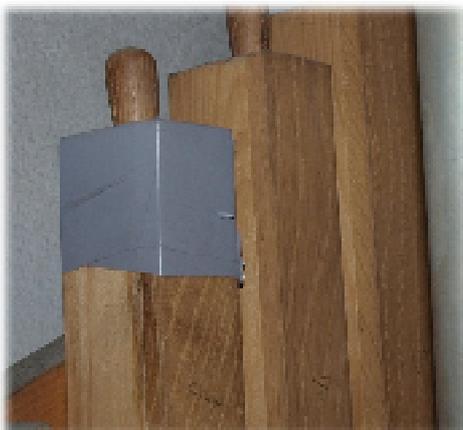
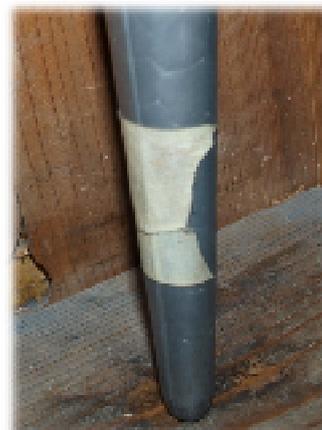
↑ gerissene Pedalpfeife – gerissene Holzpfeifen wurden nicht verleimt, sondern mit Klebeband umwickelt – ebenso Metallpfeifen

- 7.6. Ausspänen bzw. Verleimen von Rissen
- 7.7. überarbeiten der Stimmvorrichtungen
- 7.8. abdichten und nachfertigen fehlender Spunde
- 7.9. Ersetzen aller irreparablen oder fehlenden Pfeifen in originaler Mensur
- 7.10. Abdichten eventueller Wurmlöcher mit Spezialwachs

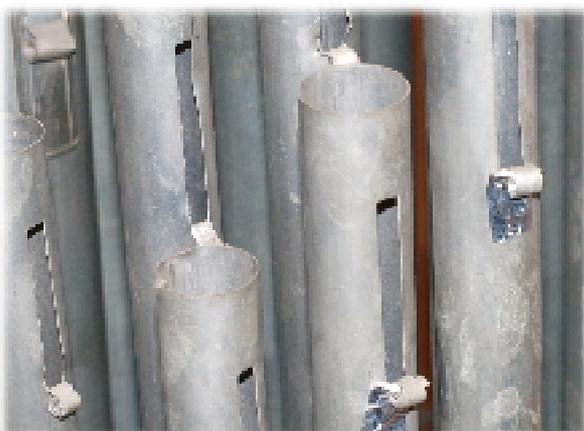
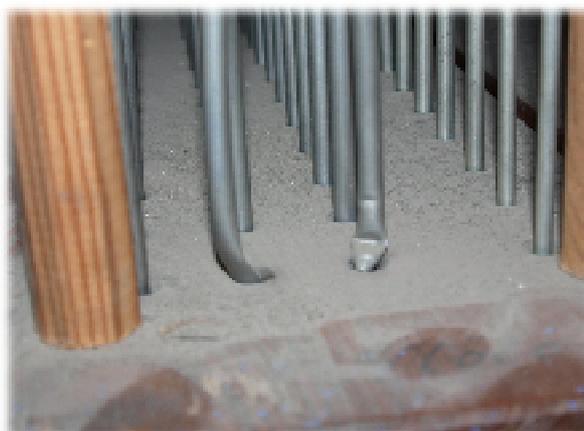
Die Stimmschlitze der Pfeifen wurden gewaltsam misshandelt, deformierte Pfeifen in allen Werken zeugen von unsachgemäß und sorglos ausgeführten Arbeiten.

Pfeifenwerk: Jede Pfeife wird wieder in ihren ursprünglichen Zustand versetzt, das heißt sie wird nach erfolgter grundhafter Reinigung nachgelötet und ausgerundet. Alle Parameter am Labium und Fuß werden wieder auf den originalen Zustand zurückversetzt. Bei den gedeckten Registern werden alle Dichtungen erneuert, Holzpfeifen werden nachgedichtet und nachgeleimt.

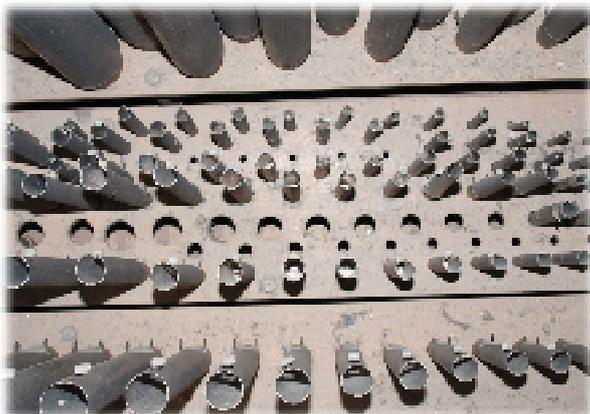
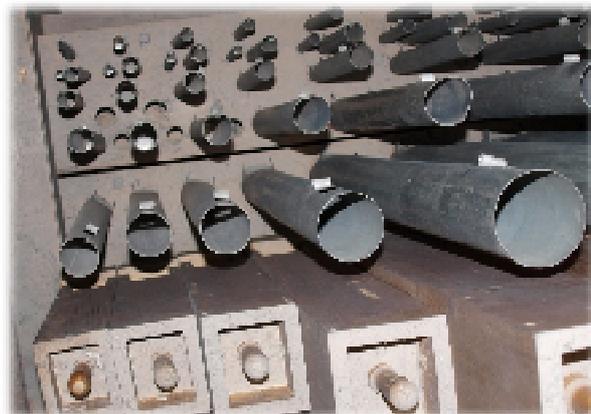
Fehlende Chöre in der Mixtur

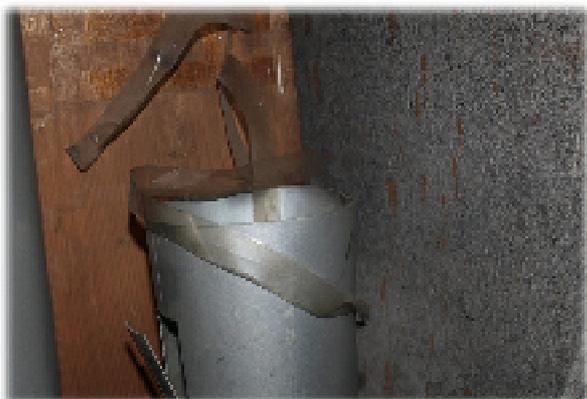
lieblos mit Klebeband befestigter Zungenrichter

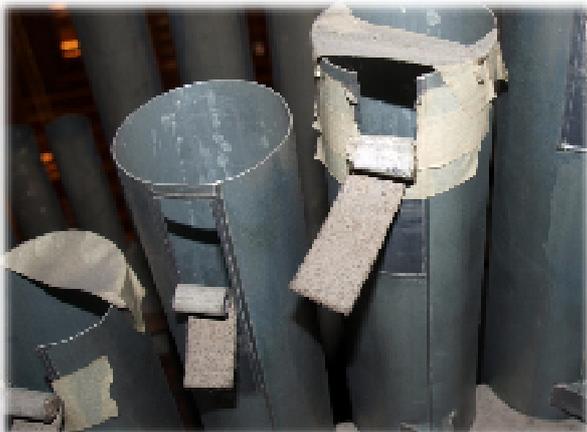
Tonhöhenanpassung durch Klebeband!

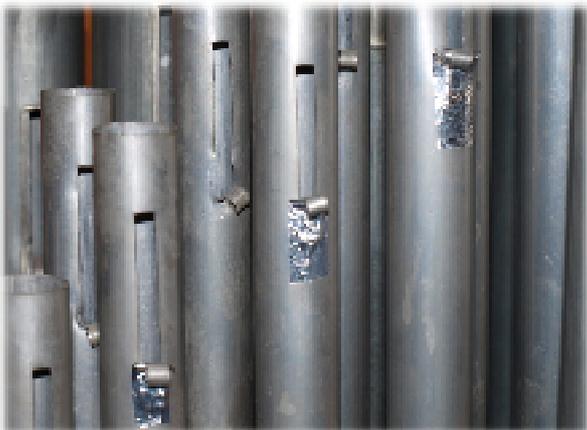
stark deformierte Stimmrollen überall in der Orgel

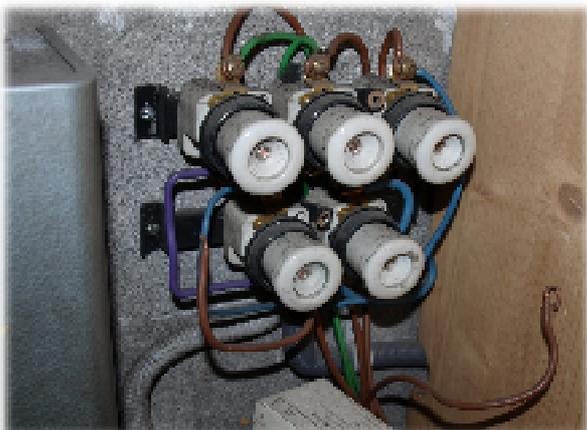
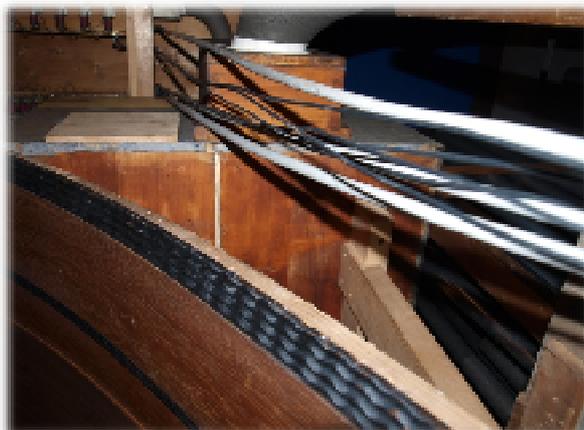
alte elektrische Sicherungen und völlig unisolierte elektrische Leitungen freihängend in der Orgel
